Oplysninger om tilsyn		
		Kommentar
Sagsnr.	<a href="#">15-23810A</a>	
Sagsnavn	Miljø - Vandværk - Horreby vandværk - Tilsyn	
Kommune	Guldborgsund Kommune	
Navn - Tilsynsførende	Christa Rosenquist Bækkel	
Email - Tilsynsførende	<a href="mailto:Chrb@guldborgsund.dk">Chrb@guldborgsund.dk</a>	
Telefon - Tilsynsførende	25180927	
Deltager i tilsynet	CHRB, HEANDE, Jesper, Arne	Kommunen samt formand og vandværkspasser
Dato tilsyn	18-05-2026	
Dato for sidste tilsyn	02-04-2024	
Ordinært eller opfølgende tilsyn		Opfølgende tilsyn

### Sammenfatning tilsyn - Det Omvendte Trafiklys

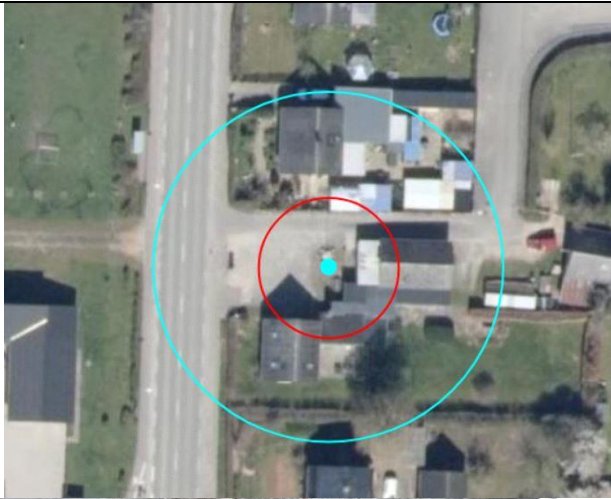
10+25 m zone

Boring		Entry	Kommentar	
DGU-Nr.		238.244		
Boringens placering		Under terræn		
Boringens udformning		Tørbrønd		
Dato for sidste tilsyn				
Fredningsbælt og 25 m zone		Entry	Vurdering	Kommentar
Angiv størrelse på fredningsbælte (radius)				Jf. § 9 stk. 4 i bekendtgørelsen om udførelse og sløjfning af boringer og brønde på land.
Indhegning/afgrænsning:	Ja		God	
Renholdt og ryddeligt:	Ja		God	
Er 10 m bælte udlagt og afgrænset:	Ja		God	
Er dyrkningsforbud i 25 m bælte overholdt:	Ja		God	
Er der udlagt boringsnært beskyttelsesområde (BNBO):	Nej			
Er der indgået frivillige aftaler omkring BNBO?	Irrelevant		Angiv DGU-Nr af boringer, for hvilke der er indgået aftaler:	
Boringens hus		Entry	Vurdering	Kommentar
Boringsrørslutning:	Ja		God	
Aflåst dæksel eller lem:	Ja		God	
Alarmsikring mod hærværk / terror:	Ja		God	
Ventilation af tørbrønden:	Ja		God	
Tæt bund, sider og dæksel:	Ja		God	
Er brønden tør?:	Ja		God	
Forerørsforsegling:	Ja		God

Tætte rørgennemføringer:	Ja		God	
Er arbejdsmiljøregler omkring udformning af brønde og disses dimensioner overholdt:	Ja		God	
Terrænfald fra bygværk:	Ja		God	
Renholdt og ryddeligt:	Ja		God	
Bemærkninger:				
Boringens indretning		Entry	Vurdering	Kommentar
Mærkning af boring (DGU nr.):	Ja		God	
Pejlemulighed:	Ja		God	
Angivelse af pejlepunkt:	Ja		God	
Prøvetagningshane:	Ja		God	
Vandtæt aflukning af borerør:	Ja		God	
Udluftningsstuds afsluttet over terræn:	Nej		Acceptabelt	
Udluftning nedadvendt m. insektnet:	Ja		God	
Bemærkninger:				
Tilsyn 2026: Ny frekvens omformer + får ny råvandspumpe.				
Tilsyn 2024: Der er installeret en dykpumpe i boringen. Boringen var meget pæn og tør.				
Billeder fra boringen				
Billed			Beskrivelse

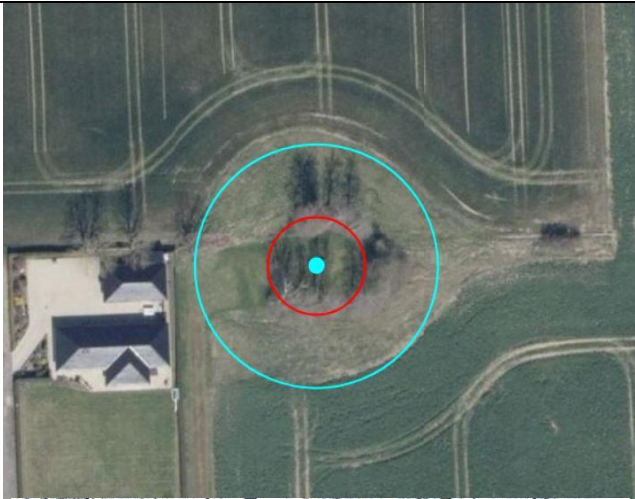
10+25 m zone

Boring		Entry	Kommentar	
DGU-Nr.		238.576		
Boringens placering		Over terræn		
Boringens udformning		Hus		
Dato for sidste tilsyn				
Fredningsbælt og 25 m zone		Entry	Vurdering	Kommentar
Angiv størrelse på fredningsbælte (radius)				Jf. § 9 stk. 4 i bekendtgørelsen om udførelse og sløjfning af boringer og brønde på land.
Indhegning/afgrænsning:	Ja		God	
Renholdt og ryddeligt:	Ja		God	
Er 10 m bælte udlagt og afgrænset:	Ja		God	
Er dyrkningsforbud i 25 m bælte overholdt:	Ja		God	
Er der udlagt boringsnært beskyttelsesområde (BNBO):	Ja		God	BNBO overholdt 2026
Er der indgået frivillige aftaler omkring BNBO?	Ja		Angiv DGU-Nr af boringer, for hvilke der er indgået aftaler:	
Boringens hus		Entry	Vurdering	Kommentar
Boringsrørslutning:	Ja		God	
Aflåst dæksel eller lem:	Ja		God	
Alarmsikring mod hærværk / terror:	Ja		God	
Ventilation af tørbrønden:	Ja		God	
Tæt bund, sider og dæksel:	Ja		God	
Er brønden tør?:	Ja		God

Forerørsforsegling:	Ja		God	
Tætte rørgennemføringer:	Ja		God	
Er arbejdsmiljøregler omkring udformning af brønde og disses dimensioner overholdt:	Ja		God	
Terrænfald fra bygværk:	Ja		God	
Renholdt og ryddeligt:	Ja		God	
Bemærkninger:				
Boringens indretning		Entry	Vurdering	Kommentar
Mærkning af boring (DGU nr.):	Ja		God	
Pejlemulighed:	Ja		God	
Angivelse af pejlepunkt:	Nej		Acceptabelt	
Prøvetagningshane:	Ja		God	
Vandtæt aflukning af borerør:	Ja		God	
Udluftningsstuds afsluttet over terræn:	Irrelevant			
Udluftning nedadvendt m. insektnet:	Irrelevant			
Bemærkninger: Tilsyn 2026: Ny frekvensomformer				
Billeder fra boringen				
Billed			Beskrivelse

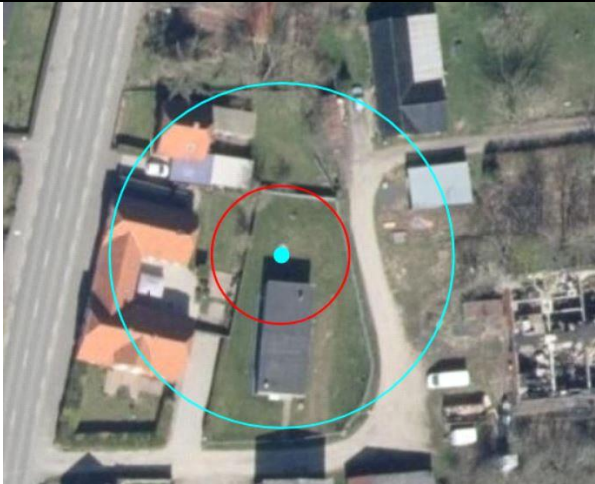
10+25 m zone

Boring	Entry	Kommentar	
DGU-Nr.	238.514		
Boringens placering	Under terræn		
Boringens udformning	Tørbrønd		
Dato for sidste tilsyn	02-04-2024		
Fredningsbælt og 25 m zone	Entry	Vurdering	Kommentar
Angiv størrelse på fredningsbælte (radius)			Jf. § 9 stk. 4 i bekendtgørelsen om udførelse og sløjfning af borer og brønde på land.
Indhegning/afgrænsning:	Ja	God	
Renholdt og ryddeligt:	Ja	God	
Er 10 m bælte udlagt og afgrænset:	Ja	God	
Er dyrkningsforbud i 25 m bælte overholdt:	Ja	God	
Er der udlagt boringsnært beskyttelsesområde (BNBO):	Nej		
Er der indgået frivillige aftaler omkring BNBO?	Irrelevant	Angiv DGU-Nr af borer, for hvilke der er indgået aftaler:	
Boringens hus	Entry	Vurdering	Kommentar
Boringsrørafslutning:	Ja	God	
Aflåst dæksel eller lem:	Ja	God	
Alarmsikring mod hærværk / terror:	Ja	God	
Ventilation af tørbrønden:	Ja	God	
Tæt bund, sider og dæksel:	Ja	God	
Er brønden tør?:	Ja	God	
Forerørsforsegling:	Ja	God

Tætte rørgennemføringer:	Ja	God	
Er arbejdsmiljøregler omkring udformning af brønde og disses dimensioner overholdt:	Ja	God	
Terrænfald fra bygværk:	Ja	God	
Renholdt og ryddeligt:	Ja	God	
Bemærkninger:			
Boringens indretning	Entry	Vurdering	Kommentar
Mærkning af boring (DGU nr.):	Ja	God	
Pejlemulighed:	Ja	God	
Angivelse af pejlepunkt:	Nej		
Prøvetagningsshane:	Ja	God	
Vandtæt aflukning af borerør:	Ja	God	
Udluftningsstuds afsluttet over terræn:	Irrelevant		
Udluftning nedadvendt m. insektnet:	Irrelevant		
Bemærkninger: Tilsyn 2026: Ny frekvensomformer.			
Billeder fra boringen			
Billed		Beskrivelse
