Oplysninger om tilsyn		
		Kommentar
Sagsnr.	<a href="#">15-23810A</a>	
Sagsnavn	Miljø - Vandværk - Horreby vandværk - Tilsyn	
Kommune	Guldborgsund Kommune	
Navn - Tilsynsførende	Christa Rosenquist Bækkel	
Email - Tilsynsførende	<a href="mailto:Chrb@guldborgsund.dk">Chrb@guldborgsund.dk</a>	
Telefon - Tilsynsførende	25180927	
Deltager i tilsynet	CHRB, HEANDE, Jesper, Arne	Kommunen samt formand og vandværkspasser
Dato tilsyn	18-05-2026	
Dato for sidste tilsyn	02-04-2024	
Ordinært eller opfølgende tilsyn		Opfølgende tilsyn

### Sammenfatning tilsyn - Det Omvendte Trafiklys

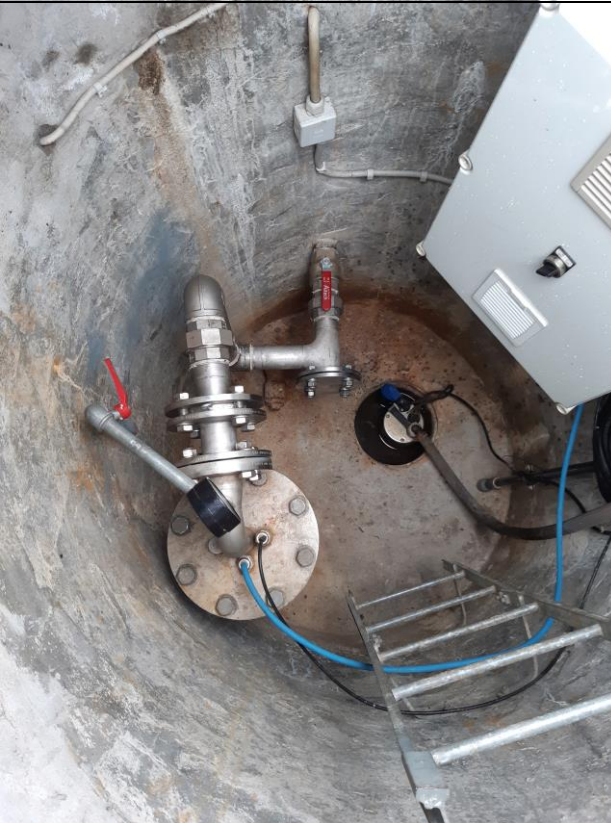
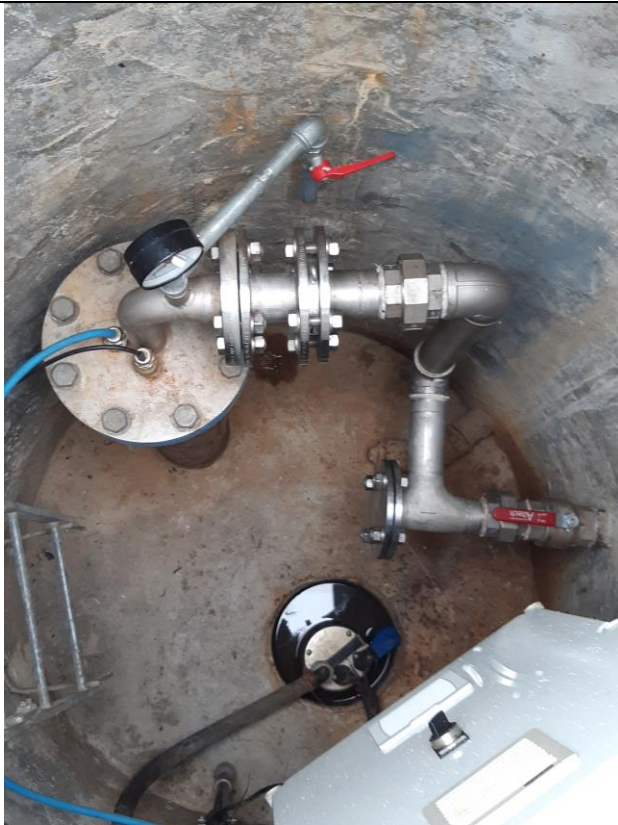
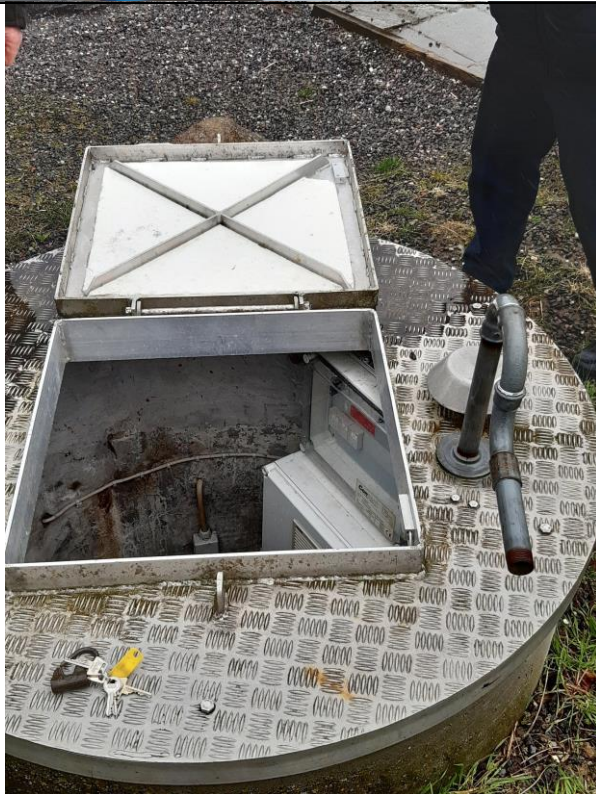
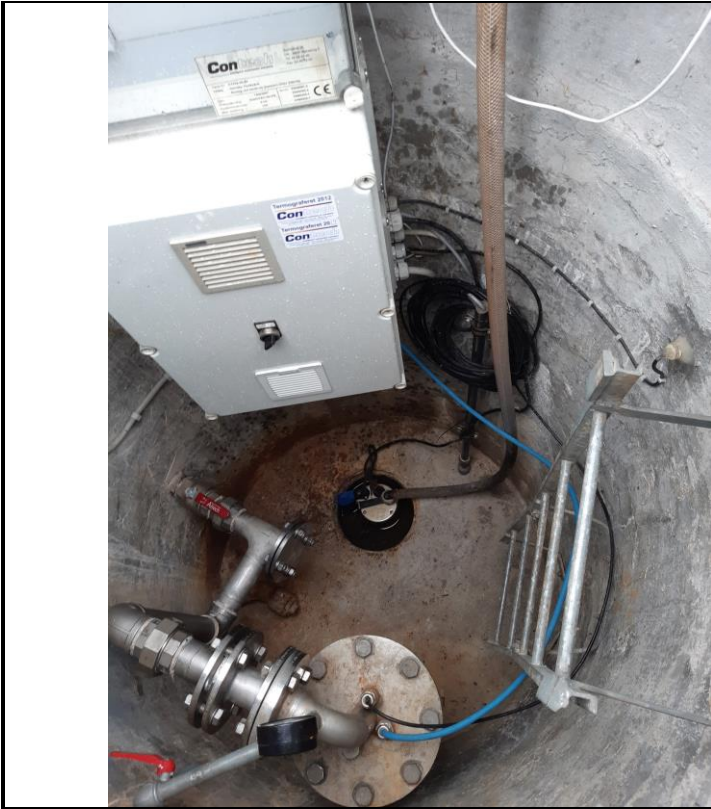
10+25 m zone

Boring		Entry	Kommentar	
DGU-Nr.		238.244		
Boringens placering		Under terræn		
Boringens udformning		Tørbrønd		
Dato for sidste tilsyn				
Fredningsbælt og 25 m zone		Entry	Vurdering	Kommentar
Angiv størrelse på fredningsbælte (radius)				Jf. § 9 stk. 4 i bekendtgørelsen om udførelse og sløjfning af boringer og brønde på land.
Indhegning/afgrænsning:	Ja		God	
Renholdt og ryddeligt:	Ja		God	
Er 10 m bælte udlagt og afgrænset:	Ja		God	
Er dyrkningsforbud i 25 m bælte overholdt:	Ja		God	
Er der udlagt boringsnært beskyttelsesområde (BNBO):	Nej			
Er der indgået frivillige aftaler omkring BNBO?	Irrelevant		Angiv DGU-Nr af boringer, for hvilke der er indgået aftaler:	
Boringens hus		Entry	Vurdering	Kommentar
Boringsrørslutning:	Ja		God	
Aflåst dæksel eller lem:	Ja		God	
Alarmsikring mod hærværk / terror:	Ja		God	
Ventilation af tørbrønden:	Ja		God	
Tæt bund, sider og dæksel:	Ja		God	
Er brønden tør?:	Ja		God	
Forerørsforsegling:	Ja		God

Tætte rørgennemføringer:	Ja		God	
Er arbejdsmiljøregler omkring udformning af brønde og disses dimensioner overholdt:	Ja		God	
Terrænfald fra bygværk:	Ja		God	
Renholdt og ryddeligt:	Ja		God	
Bemærkninger:				
Boringens indretning		Entry	Vurdering	Kommentar
Mærkning af boring (DGU nr.):	Ja		God	
Pejlemulighed:	Ja		God	
Angivelse af pejlepunkt:	Ja		God	
Prøvetagningshane:	Ja		God	
Vandtæt aflukning af borerør:	Ja		God	
Udluftningsstuds afsluttet over terræn:	Nej		Acceptabelt	
Udluftning nedadvendt m. insektnet:	Ja		God	
Bemærkninger:				
Tilsyn 2026: Ny frekvens omformer + får ny råvandspumpe.				
Tilsyn 2024: Der er installeret en dykpumpe i boringen. Boringen var meget pæn og tør.				
Billeder fra boringen				
Billed			Beskrivelse

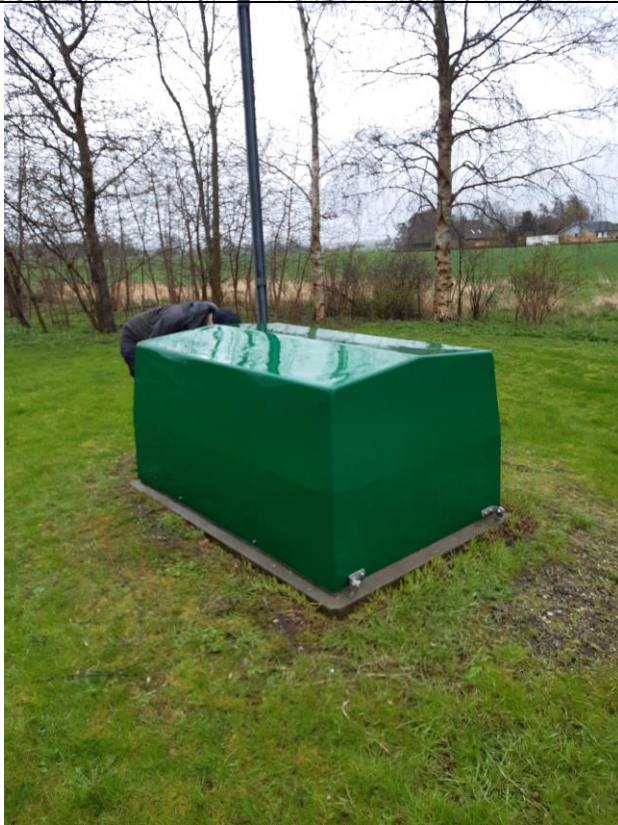
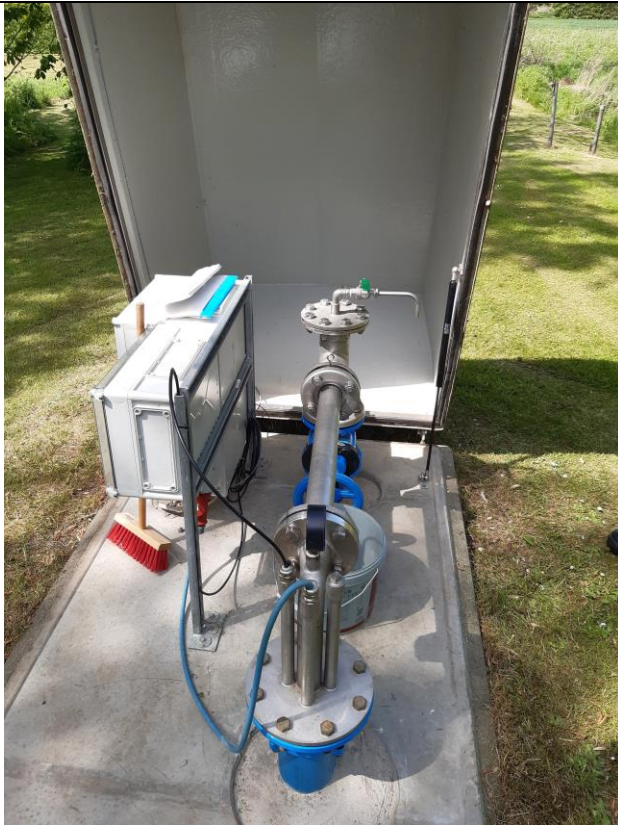
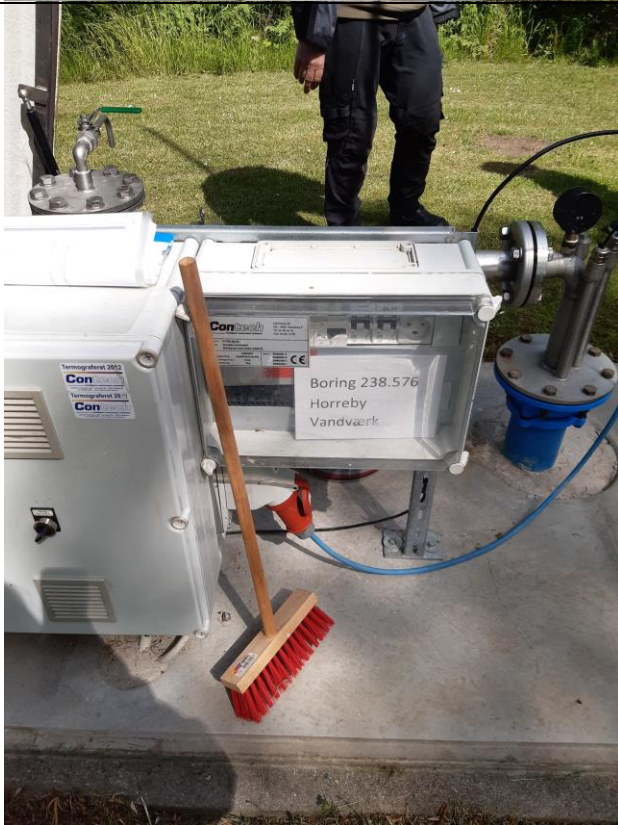
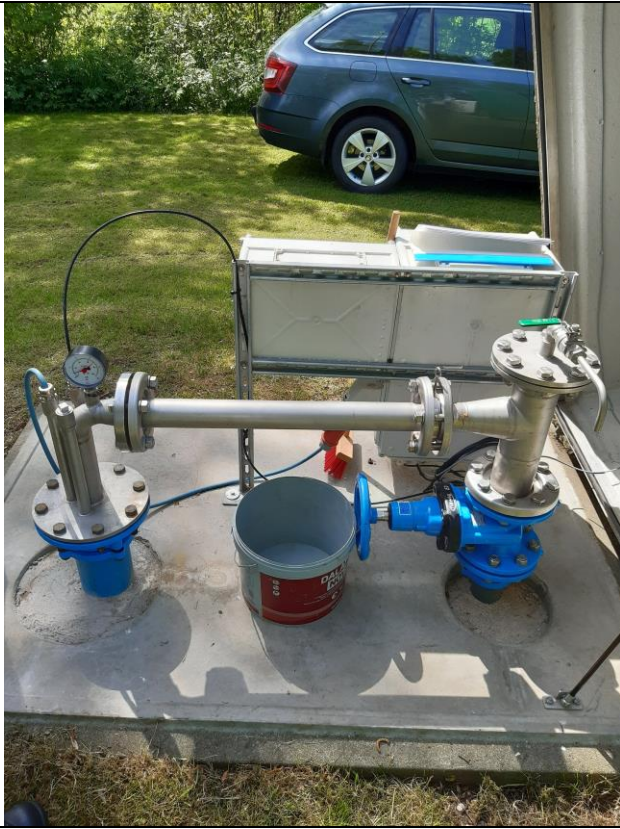
10+25 m zone

Boring		Entry	Kommentar	
DGU-Nr.		238.576		
Boringens placering		Over terræn		
Boringens udformning		Hus		
Dato for sidste tilsyn				
Fredningsbælt og 25 m zone		Entry	Vurdering	Kommentar
Angiv størrelse på fredningsbælte (radius)				Jf. § 9 stk. 4 i bekendtgørelsen om udførelse og sløjfning af boringer og brønde på land.
Indhegning/afgrænsning:	Ja		God	
Renholdt og ryddeligt:	Ja		God	
Er 10 m bælte udlagt og afgrænset:	Ja		God	
Er dyrkningsforbud i 25 m bælte overholdt:	Ja		God	
Er der udlagt boringsnært beskyttelsesområde (BNBO):	Ja		God	BNBO overholdt 2026
Er der indgået frivillige aftaler omkring BNBO?	Ja		Angiv DGU-Nr af boringer, for hvilke der er indgået aftaler:	
Boringens hus		Entry	Vurdering	Kommentar
Boringsrørslutning:	Ja		God	
Aflåst dæksel eller lem:	Ja		God	
Alarmsikring mod hærværk / terror:	Ja		God	
Ventilation af tørbrønden:	Ja		God	
Tæt bund, sider og dæksel:	Ja		God	
Er brønden tør?:	Ja		God

Forerørsforsegling:	Ja		God	
Tætte rørgennemføringer:	Ja		God	
Er arbejdsmiljøregler omkring udformning af brønde og disses dimensioner overholdt:	Ja		God	
Terrænfald fra bygværk:	Ja		God	
Renholdt og ryddeligt:	Ja		God	
Bemærkninger:				
Boringens indretning		Entry	Vurdering	Kommentar
Mærkning af boring (DGU nr.):	Ja		God	
Pejlemulighed:	Ja		God	
Angivelse af pejlepunkt:	Nej		Acceptabelt	
Prøvetagningshane:	Ja		God	
Vandtæt aflukning af borerør:	Ja		God	
Udluftningsstuds afsluttet over terræn:	Irrelevant			
Udluftning nedadvendt m. insektnet:	Irrelevant			
Bemærkninger: Tilsyn 2026: Ny frekvensomformer				
Billeder fra boringen				
Billed			Beskrivelse

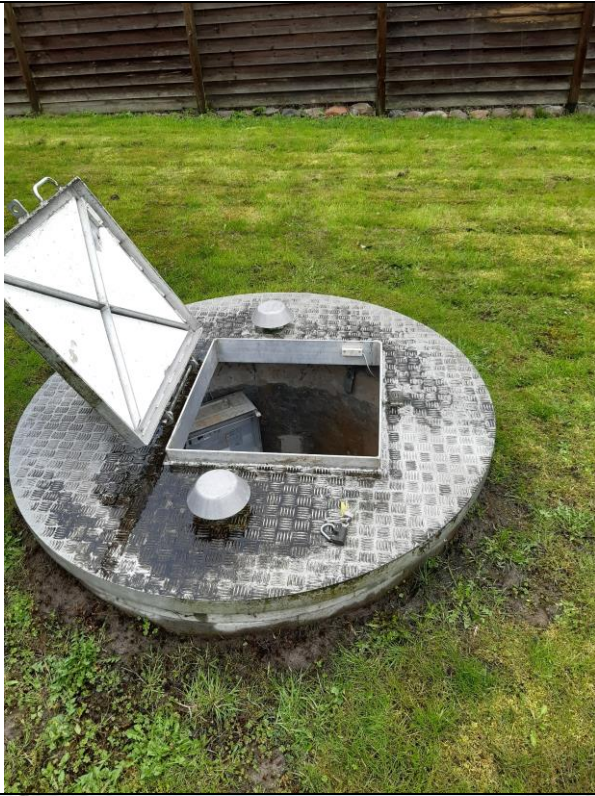
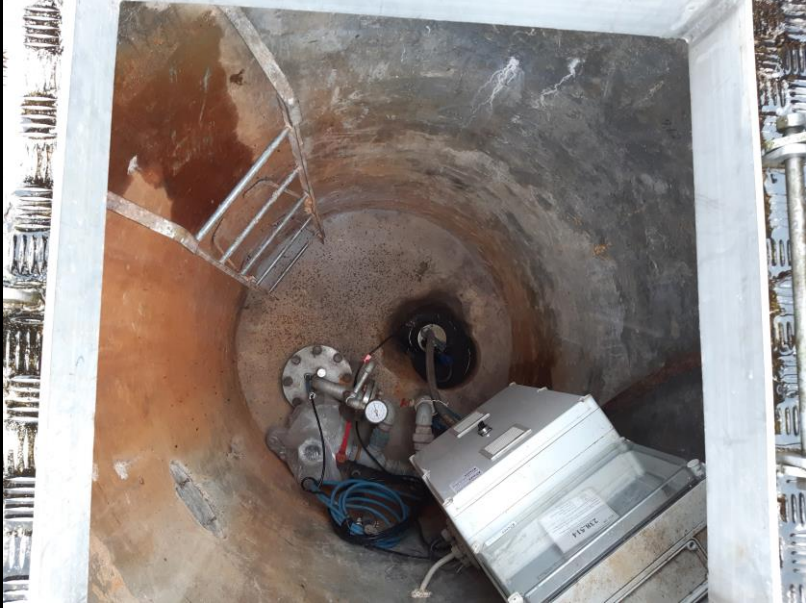
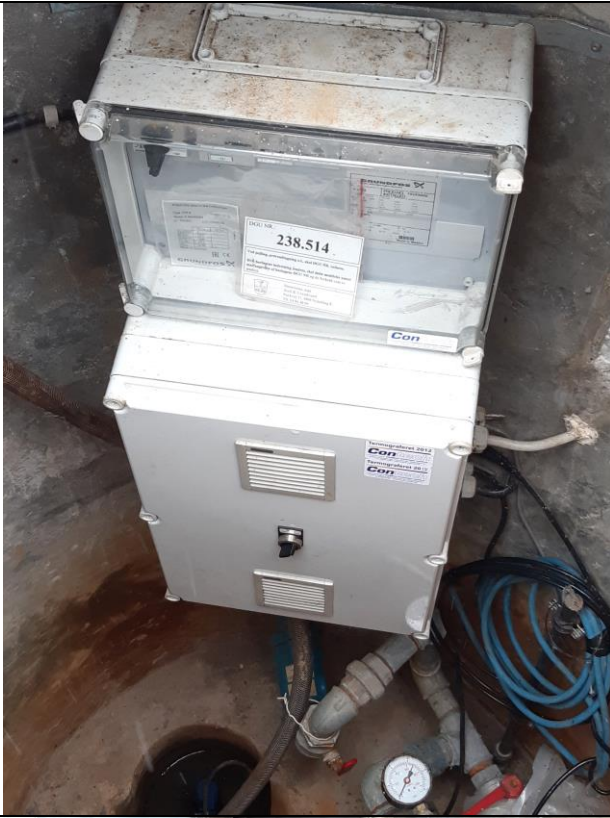
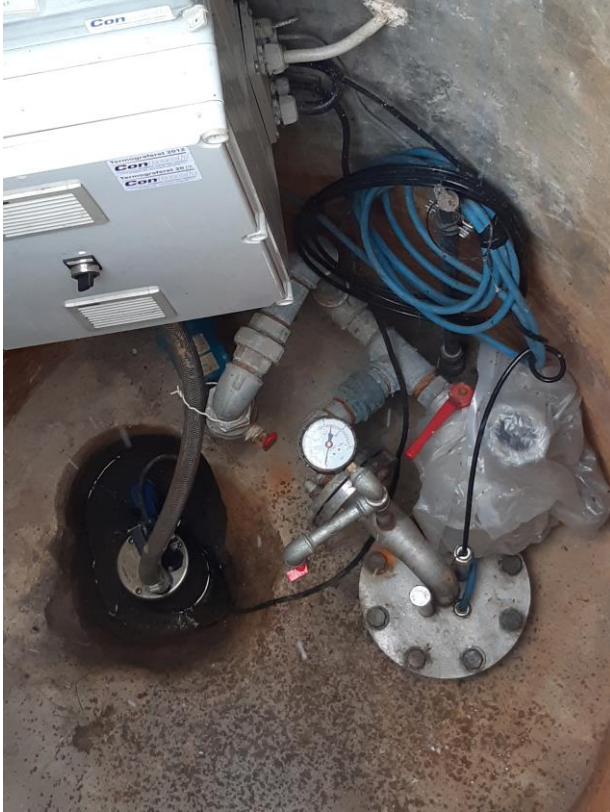
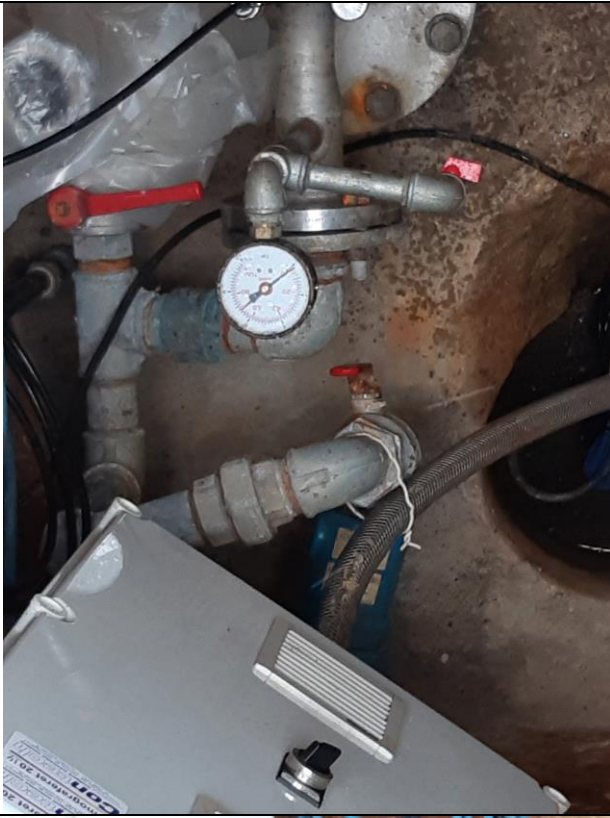
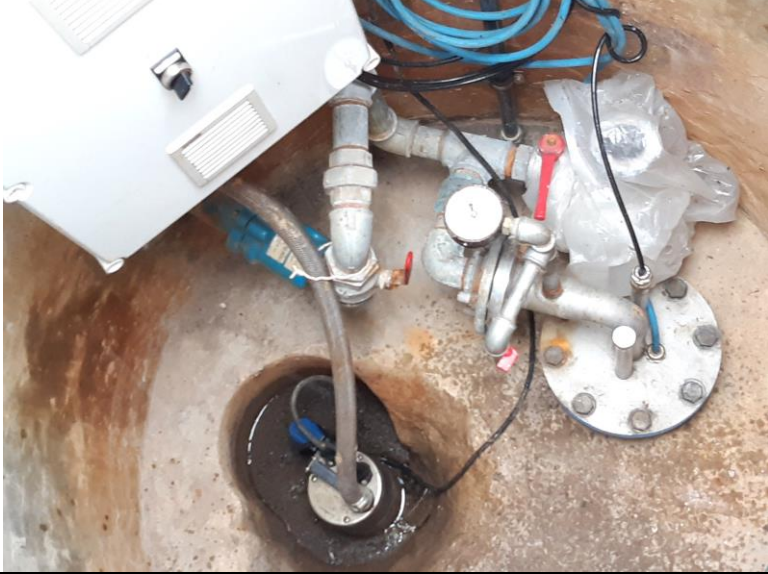
10+25 m zone

Boring	Entry	Kommentar	
DGU-Nr.	238.514		
Boringens placering	Under terræn		
Boringens udformning	Tørbrønd		
Dato for sidste tilsyn	02-04-2024		
Fredningsbælt og 25 m zone	Entry	Vurdering	Kommentar
Angiv størrelse på fredningsbælte (radius)			Jf. § 9 stk. 4 i bekendtgørelsen om udførelse og sløjfning af borer og brønde på land.
Indhegning/afgrænsning:	Ja	God	
Renholdt og ryddeligt:	Ja	God	
Er 10 m bælte udlagt og afgrænset:	Ja	God	
Er dyrkningsforbud i 25 m bælte overholdt:	Ja	God	
Er der udlagt boringsnært beskyttelsesområde (BNBO):	Nej		
Er der indgået frivillige aftaler omkring BNBO?	Irrelevant	Angiv DGU-Nr af borer, for hvilke der er indgået aftaler:	
Boringens hus	Entry	Vurdering	Kommentar
Boringsrørafslutning:	Ja	God	
Aflåst dæksel eller lem:	Ja	God	
Alarmsikring mod hærværk / terror:	Ja	God	
Ventilation af tørbrønden:	Ja	God	
Tæt bund, sider og dæksel:	Ja	God	
Er brønden tør?:	Ja	God	
Forerørsforsegling:	Ja	God

Tætte rørgennemføringer:	Ja	God	
Er arbejdsmiljøregler omkring udformning af brønde og disses dimensioner overholdt:	Ja	God	
Terrænfald fra bygværk:	Ja	God	
Renholdt og ryddeligt:	Ja	God	
Bemærkninger:			
Boringens indretning	Entry	Vurdering	Kommentar
Mærkning af boring (DGU nr.):	Ja	God	
Pejlemulighed:	Ja	God	
Angivelse af pejlepunkt:	Nej		
Prøvetagningsshane:	Ja	God	
Vandtæt aflukning af borerør:	Ja	God	
Udluftningsstuds afsluttet over terræn:	Irrelevant		
Udluftning nedadvendt m. insektnet:	Irrelevant		
Bemærkninger: Tilsyn 2026: Ny frekvensomformer.			
Billeder fra boringen			
Billed		Beskrivelse
